Revista del Colegio de Ingenieros y Agrimensores de Puerto Rico
Año 32, Vol. 1, 2018 Disponible en el internet: www.ciapr.org

**Lecciones aprendidas
a raíz del paso de
Huracán María sobre
Puerto Rico**

PRHTA BRIDGE ASSESSMENT AND REMEDIATION STRATEGIES POST-HURRICANE MARIA

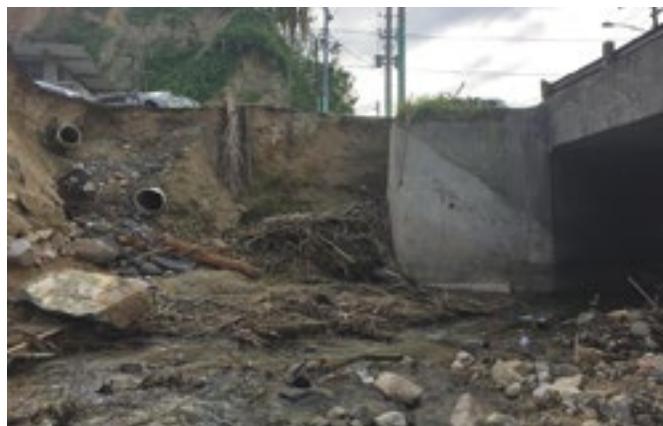
Fig. 2. Upstream embankment landslide Bridge No. 879, Utuado PR

To prevent further soil slope instability, the installation of riprap over a filter blanket was recommended. For steep slopes, grouted riprap was selected as the soil stabilization method. In cases where protection of an adjacent structure was required, the construction of a gabion gravity wall or a concrete gravity retaining wall as specified in the PRHTA standard drawings were specified.

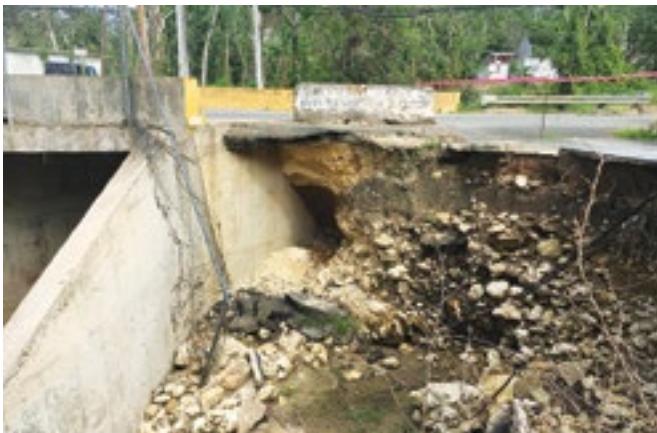
During the bridge assessments, it was observed that considerations are needed not only for the upstream embankment, but the downstream embankment as well. It was noted that the overtopping of the bridge roadway in addition to the debris blockage at the bridge underpass created a turbulent condition that caused instability on the downstream embankment. The turbulent flow infiltrated behind the bridge wingwalls resulting in erosion and scour. Similar damage occurred at bridges where the river bank had been diverted over time or had shifted from its original position due to previous major flood events.

Fig. 3. Downstream wingwall slope instability Bridge No. 446, San Sebastián P.R.

To prevent further erosion and instability behind the wingwalls, a deposit of borrowed fill material and the installation of dumped or grouted riprap were considered.

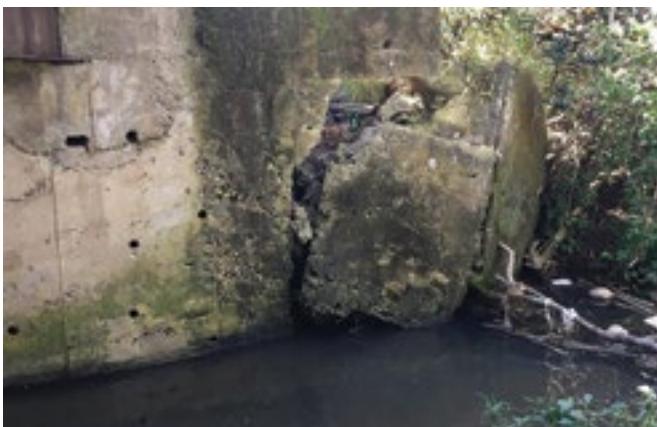
Fig. 4. Upstream partial wingwall collapsed Bridge No. 141, Cabo Rojo, PR

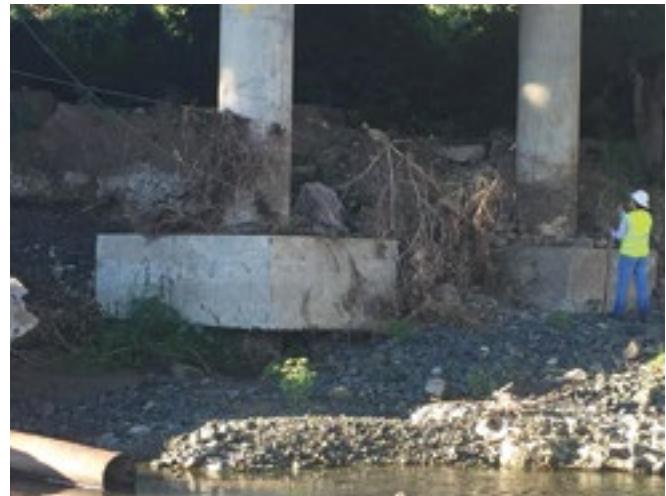
The erosion and scour at the abutment and pier footings was one of the observed damages of major concern due to the potential risk of bridge load capacity reduction and instability. After detailed evaluations, measurements and analysis, no apparent load capacity reduction was determined at the assessed bridges. Nonetheless, the critical condition was remediated to avoid incremental degradation due to future flood events.

Fig. 6. Scour and exposed footing and piles at interior pier of Bridge No. 2086, Sabana Grande PR

To address the scouring conditions of the bridge abutment and pier footings, it was determined to specify a flowable concrete pour with a 28-day concrete compressive strength of 500 psi beneath the footing. If the scour extent was measured to be beyond one meter in depth below the existing footing, a filter fabric was placed around the piles to avoid negative friction loads. Negative friction reduces the vertical load carrying capacity of the bridge. A grouted riprap was then installed above the exposed footing with a minimum thickness of 0.45 meters with a slope of 2H:1V measured from the river stream line for additional protection.

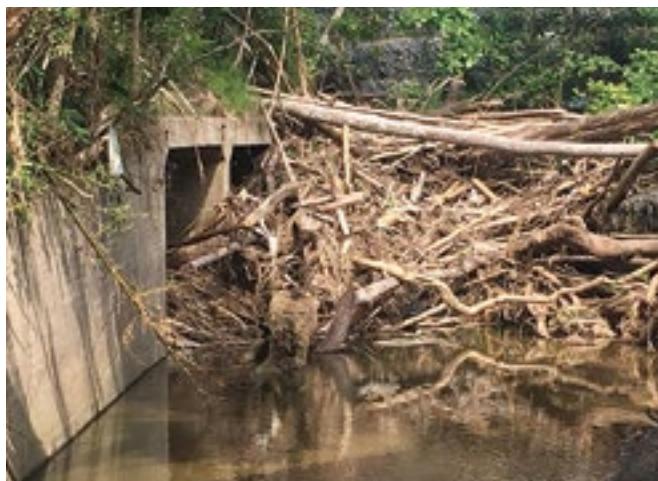
The debris accumulation at the upstream side of the bridge was typically observed at all the bridges assessed. The major concern was in low elevation multi-cell box culvert type bridges where the debris accumulated at the upstream thus creating an obstruction to the water flow. This obstruction generated excessive lateral loading at the bridge and in cases creating turbulent flow and instability at the downstream embankment due to river overflow. Damages to the safety barriers at bridges where debris totally obstructed the water flow were observed, thus requiring emergency repairs for safe access. In addition, the asphalt wearing surface on some of the bridges was damaged requiring new asphalt to be placed.

Fig. 8. Typical debris at low elevation multi-cell box culvert type bridges.

The immediate removal of debris was recommended to avoid potential bridge failure due to excessive lateral load. The accumulation of debris at the center piers impeded the detailed inspection at these areas. Future inspections were recommended to assess footing exposure and scour effects

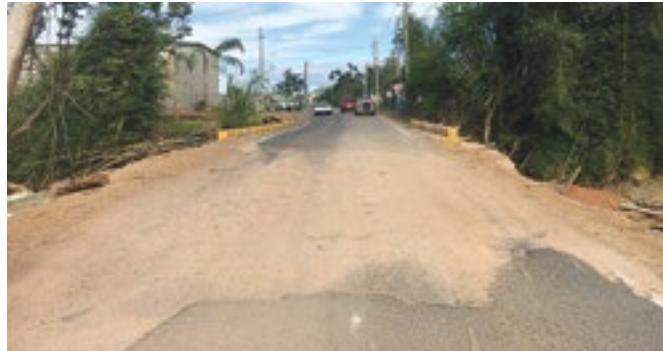
Fig. 9. Damage at approach pavement on Bridge No. 256, San Sebastian PR

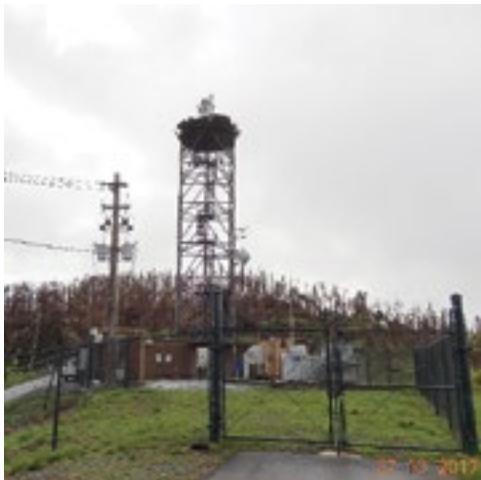
Figura 3. Foto del Radar WSR-88D Doppler NEXRAD averiado por el Huracán María localizado en Cayey, PR

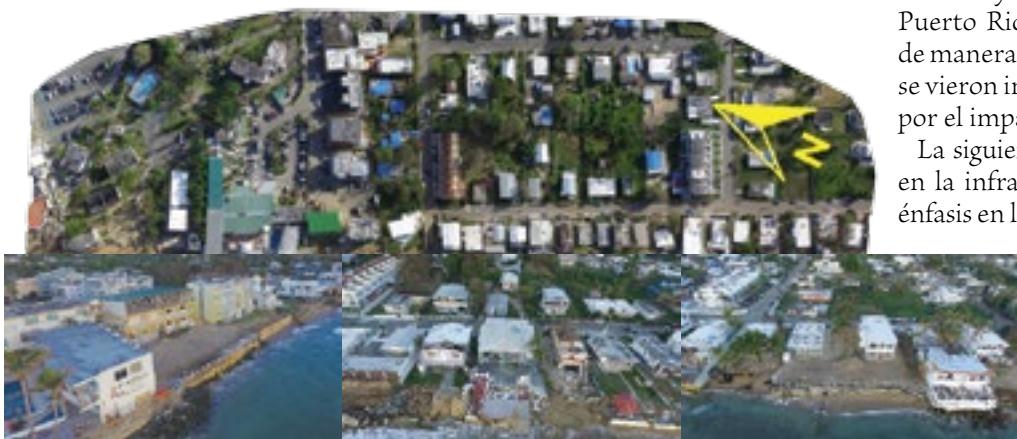
Figura 6: Fotografías oblicuas en la zona de la playa de Cofresí Rincón, PR.

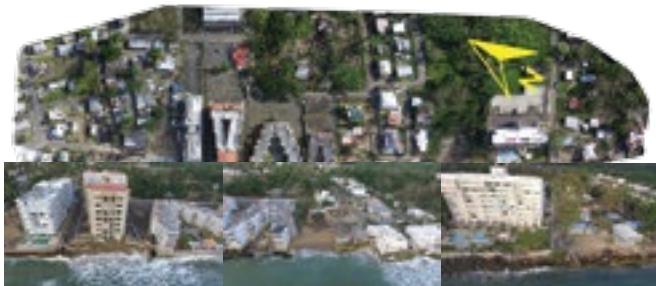
Figura 7: Fotografías oblicuas en la zona de apartamentos residenciales en la zona de Córcega Rincón, PR.

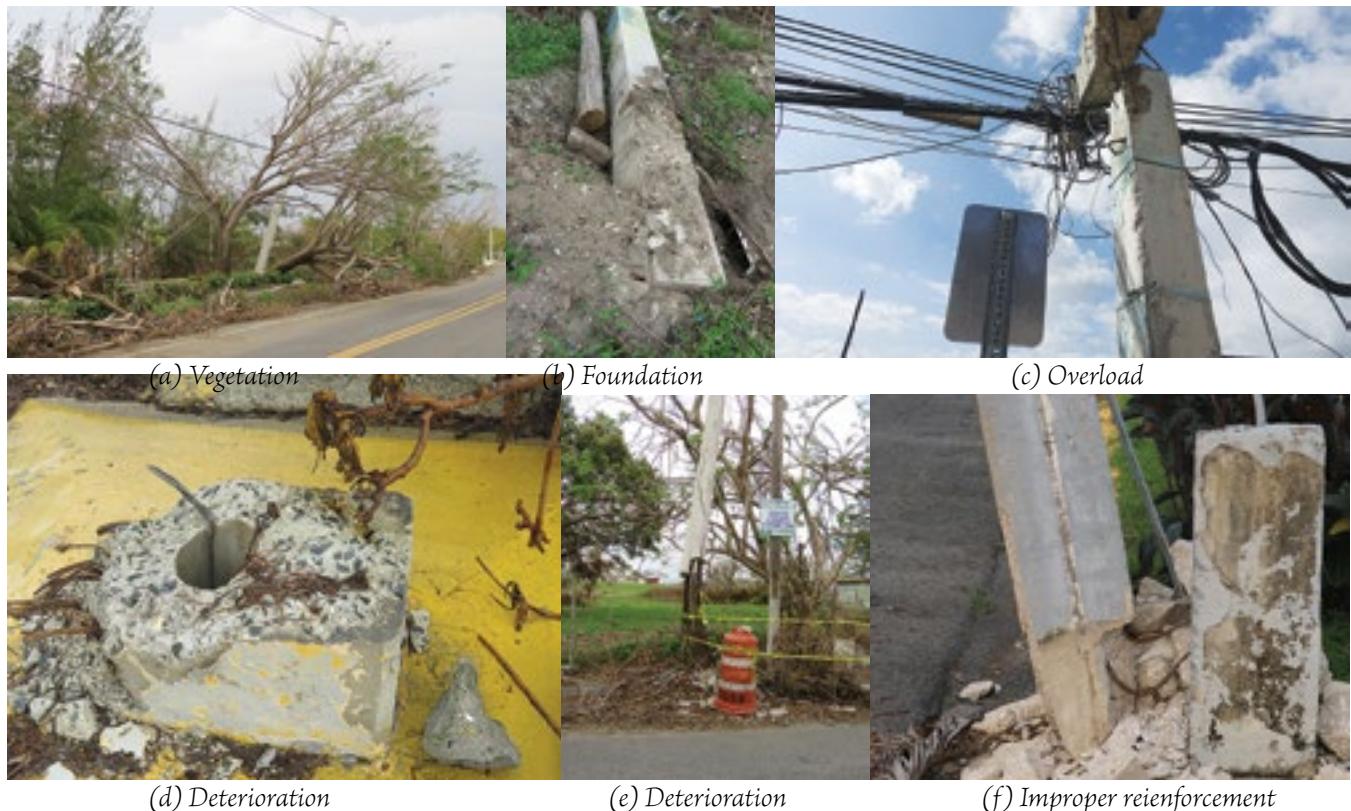
Figure 4. Samples of failure modes and causes of failure of concrete poles

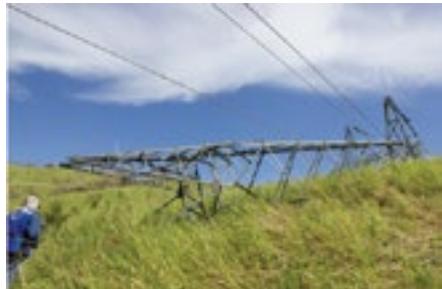
Figura 4. Identificación puntual de los daños a las estructuras de transmisión ^[2].
